### 斜張橋の雷防護システム

抄録：2005年1月27日、世界で最も長い斜張橋の1つが落雷の被害を受け、ステークケーブル1本が破断した。破断のメカニズムを解明して適切な雷防護システムを開発するため、ステークケーブル全体あるいは構成部品に対して、今回の事故を綿密に研究した。金属工学的検査、機械的試験、高電圧試験、サージ電流試験等の多くの試験を行った。調査の最終段階で本件の破損の予測シナリオを立て、既存の雷防護システムの改良を行い、実行に移した。

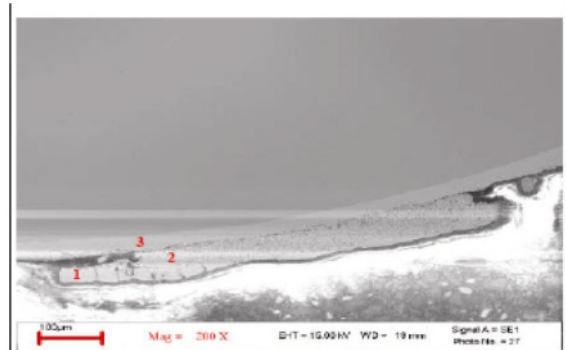
図1: 観察された痕跡上の、亜鉛の多孔区域の詳細。上部の灰色の区域は鋼材(変化なし)。

検査および試験の結果から、落雷によって生じる直接的な損傷は亜鉛層(亜鉛が溶解するだけ)に限定され、ストランドの鋼材は影響を受けていないとの結論が導かれた。

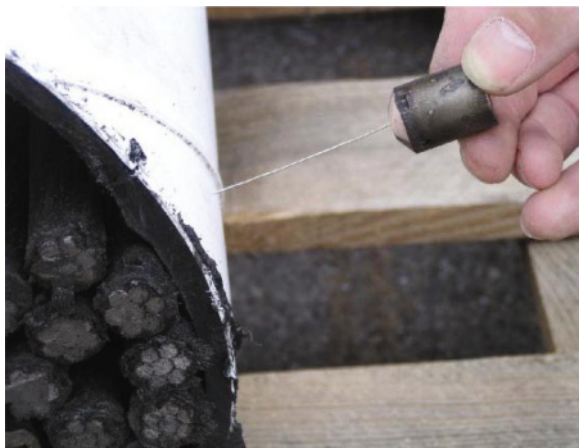
図 2 : ダクト内の 1 本のストランドと結ばれた

### ヒューズワイヤ

最初に、銅製のワイヤをダクト外のストランドと直接接触させて試験を行った。680 C もの電荷でも、炎は数秒後に消えた。

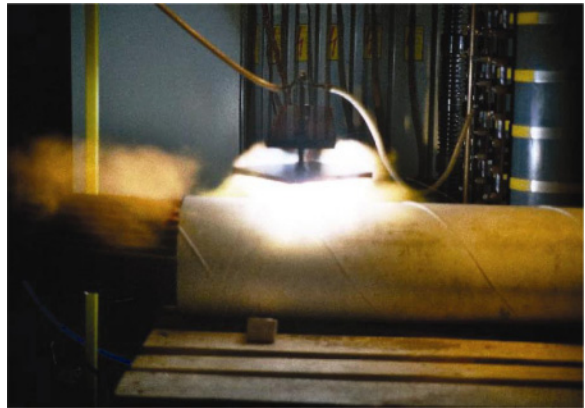
図 3 : 自由長での試験

次いで、上部ステーケーブルを再現した完全組立品に対する試験を行った。自由長での試験により、予測された高い耐火性が確認された。IEC 62305-11 に従ったインパルス大電流 (最大 50 kA) と長時間 (最大 680 C) を組み合わせた試験においてさえも、炎は 5 秒後に消えた。カラー周辺で行った試験では、炎試験で得られたのと同様の結果が示された。自然には消えず、我々が消さなければならなかった小さな炎を発生させるには、500 C の電流と直径 10 mm の穴が必要であった。

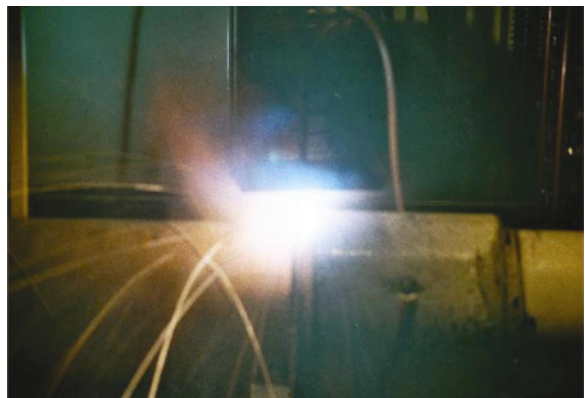
図 4 : カラー周辺での試験

雷の力により、ステークケーブルの外部HDPEダクトに直径10mmを超える穴が開いた。雷は次いで、少なくとも11箇所ですトランドを襲い、ワイヤの亜鉛層表面を溶解させた。カラー周辺の状態と電荷の移動により、HDPEダクトの穴の縁に小さな炎が発生した。風と、おそらく降っていたであろう雨によっても、炎は消えなかった。ダクトの炎が大きくなり本格的な燃焼が始まると、その熱はストランドへと移った。

- ・ クロスタイ取り付け用カラー周辺には難燃材を使用することにより、その周囲の状態を改良して発火を防ぐ。
- ・ 上部ステークケーブルの上に雷防護ワイヤを取り付け、そのステークケーブルへの落雷の可能性を低減する。
- ・ クロスタイ取り付け用カラーが集中的な落雷ポイントとならないようにする。

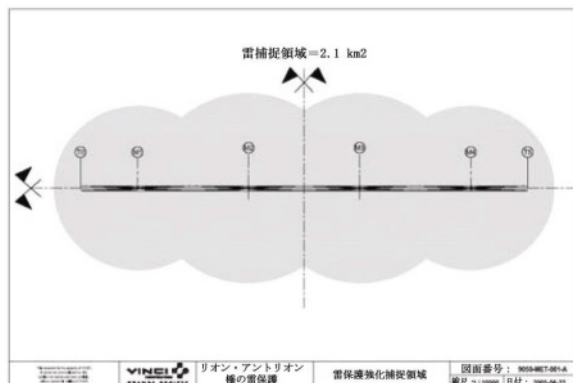
橋全体の雷捕捉領域を、IEC 62305-2 に従って  $2.1 \text{ km}^2$  と定めた (図5 参照)。ギリシャの当該地域の年間雷雨日数は約 30 日であるため、落雷の数は年間 6.3 回ほどと予測される。同様に、ステークケーブルへの落雷の予測数は年間 4 回と推定された。アース線に取り付けられたサージカウンターは、2004 年 8 月から 2005 年 6 月までに少なくとも 21 の落雷が塔にあったことを示している。

図 5：算出した雷捕捉領域

これは年間雷雨日数データから推測できる数の 3 倍である。塔への落雷の数をより正確に数えるため、電流と電荷を測定するタイムスタンプ付きの新しいサージカウンターを取り付けることとする。

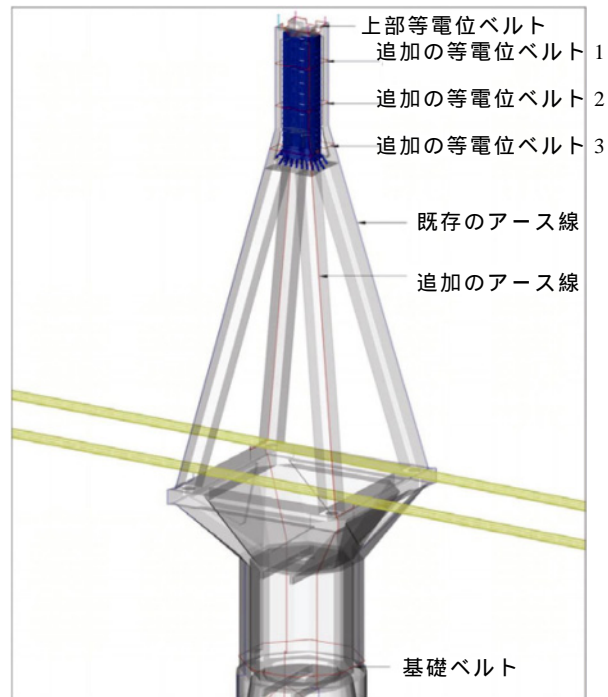
図 6：塔の雷防護システムの改良

塔の頂部の角と縁が集中的な落雷ポイントとなる可能性が高かったため、各角に 4 本のロッドを有する環状導体を取り付けた。機能を確実にするため、さらに 2 つのアース線と 3 つの円筒電極を塔の頂部から金属ステークケーブルアンカレッジ箱の下部にわたるまで均等に設置した。環状導体を海面位置にさらに 1 つ取り付け、4 つのアース

システム間に電流が共有されるようにした。塔の金属部分の等電位ボンディングも施された（図 6 参照）。

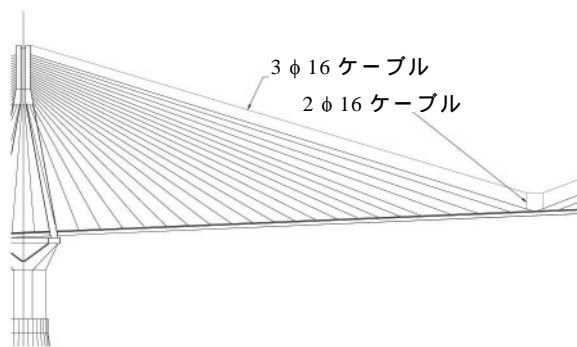
図 7：雷防護ワイヤおよびステーケーブル

高強度のステンレススチールストランドを使用して上部ステーケーブル上に雷防護ワイヤを設置し、塔のマスト上部の環状導体に接続した。雷防護ワイヤは上部ステーケーブルに並行して走っており、吊材によって主桁に据え付けられている中央の部品とスパン中部でつながっている。雷防護ワイヤの張力とステーケーブルストランドの張力を近付けて同様のたわみを持たせることにより、雷防護ワイヤとステーケーブル間の最小距離を保証する。強風と雷が同時に起こった場合でも雷防護ワイヤと上部ステーケーブル間の距離が常に火花電圧を超えているようにするため、安全離隔距離を計算した。最終的には、予想外に大きな落雷を受けても雷防護ワイヤが主桁上に落下しない構造となっている。
