# PC鋼材で耐震補強された名取1号橋における 調査報告

## — PC&PA工法による下部工の耐震補強 —

PC&PA工法にて下部工の耐震補強がなされた名取1号橋は、2011年3月11日に発生した東北地方太平洋沖地震を被災した。耐震補強がなされた橋梁において、被災するケースは稀であるため、設計・施工・追跡調査を一連にて行えたケースが少ない。本橋梁では、震災後に追跡調査を行う機会を得て、定着体やPC鋼材の健全性を確認し、耐震補強としてPC&PA工法が有効であることを見出した。

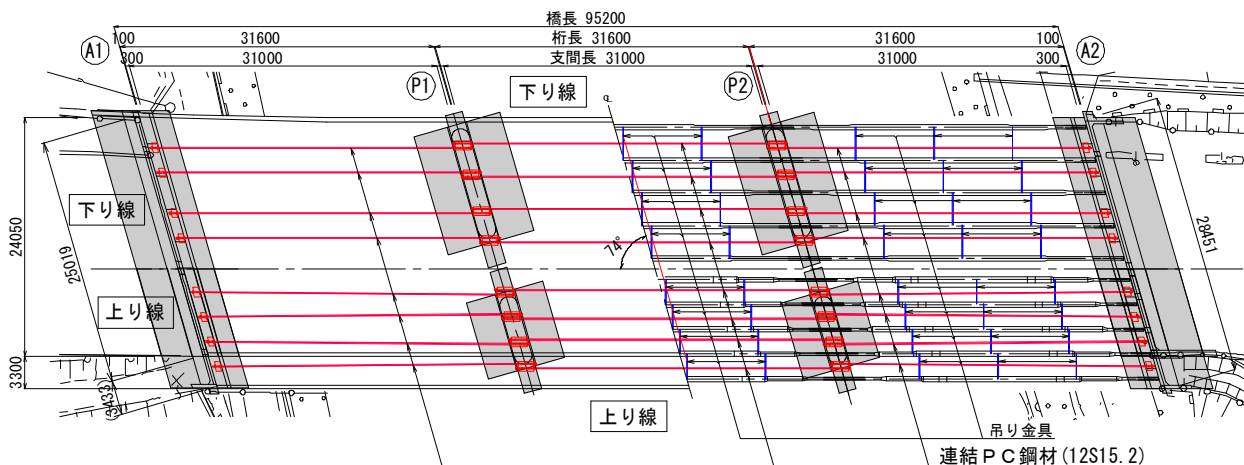
図-5 名取1号橋平面図

本橋における連結PC鋼材は、12S152mmを図-5および写真-1に示すように橋軸方向配置で主桁間に1本ずつ配置（4本径間×上下線）し、RCの定着壁に定着具を介して固定する方法であった。施工は、図-6に示すように吊足場を設置する仮設工、定着具が固定され地震時にPC鋼材に発生する張力を負担する定着壁工、および連結PC鋼材の挿入・緊張を行うPCケーブル工の順序にて行った。

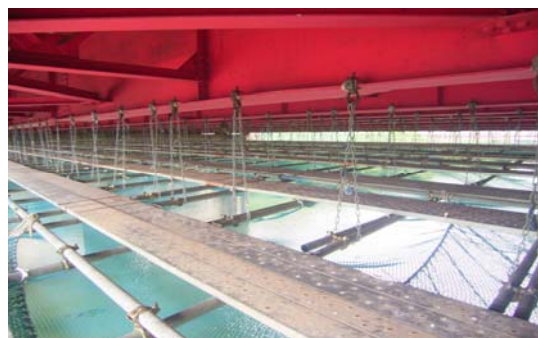
写真-2 吊足場

本橋における吊足場は、写真-2に示すように連結PC鋼材配置と合わせ、主桁間の橋軸方向に設置した。

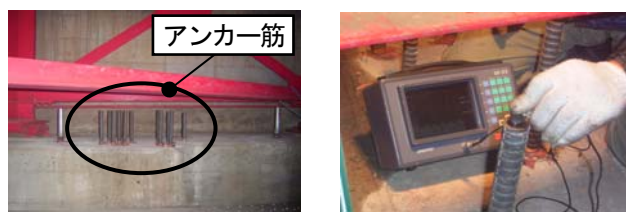
写真-3 定着アンカー筋と探査状況

アンカー工は、削孔前にRCレーダーを用いて電磁波レーダー法にて既設鉄筋を確認し、定着アンカー筋の位置を決定した。削孔は、コアボーリングマシンを用いて行い、削孔に伴う切削水が河川内へ落下することを防止するため、排水を吸引しながら施工した。アンカー筋は、エポキシ樹脂注入後に後挿入する方法とし、設置完了後に写真-3に示すように超音波探傷法によって定着長の確認を行った。

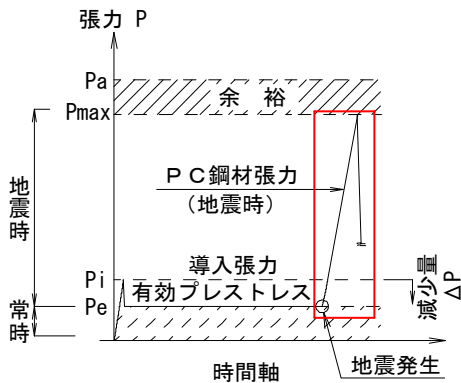
図-7 PC鋼材張力のイメージ

PC&PA工法は、図-7に示すように地震時の橋脚変位を連結材であるPC鋼材にて抑制する工法であるため、地震時においてPC鋼材に作用する引張力が最大（ $P_{max}$ ）となる。このため、常時では張力（ $P_e$ ）を小さくしておくことが有効となる。

施工時の導入張力は、ケーブルが垂れて見えない程度の緊張力であるPC鋼材自重の20倍を目安とし、ケーブル理論を用いて水平張力から算定した。本橋における導入張力は、摩擦損失、セットロス considering IS152あたり  $P_i=2.5kN$ とした。なお、緊張による下部工の変形は、導入張力が小さく影響がないことがこれまでの実績<sup>4)</sup>において確認されているため、考慮していない。

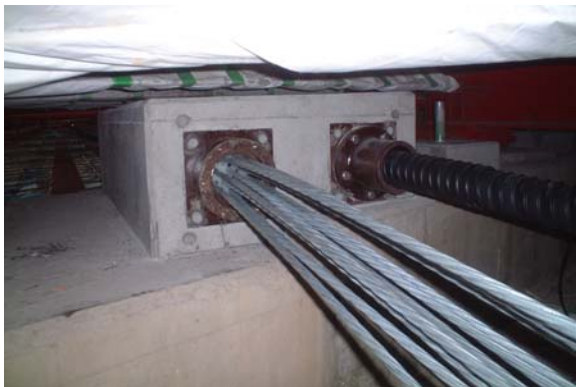
写真-4 PC鋼材の挿入

PC鋼材は、導入緊張力が小さく緊張時に鋼材のねじれによる摩擦の影響を無くす必要があることから、ケーブル捌き具および薄板による案内板を設けて3本ずつ挿入し、写真-4に示すようPC鋼材のねじれを防止した。

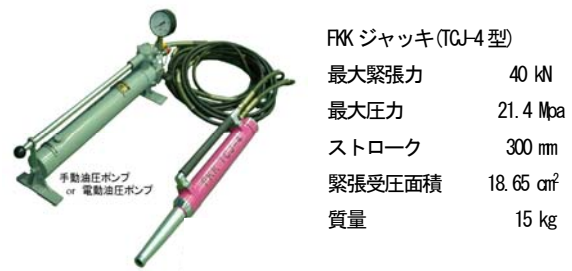
図-9 緊張ジャッキ・ポンプ

緊張は、図-9に示すように低緊張力でも緊張管理が行え、狭小な作業空間でも効率よく緊張作業が行えるよう開発されたジャッキおよびポンプを用いた。

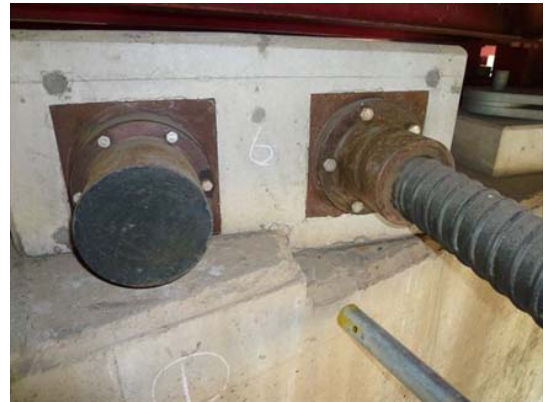
写真-6 定着部コンクリート

定着具の調査を行う前に本橋梁の橋台および橋脚の外観調査を行い、地震による損傷がないことを確認した。定着具が埋め込まれているコンクリートブロックは、写真-6に示すようにクラックなどの損傷は全く見られず、健全な状態を保っていた。定着具の外観は、写真-7に示すように供用中は暴露状態にあるため、埃などが付着しており、

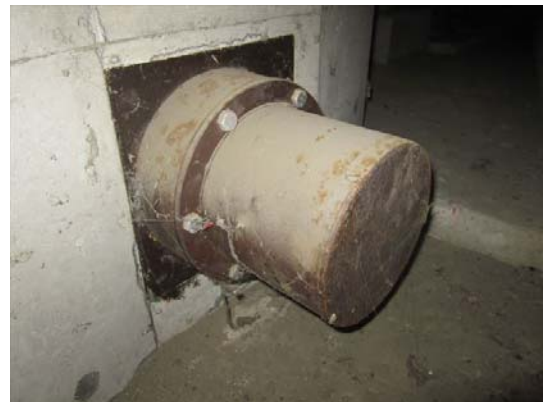
写真-7 定着具外観

防錆キャップ表面には点錆のようなものが若干発生していた。また、定着具の防錆として施したタールエポキシ樹脂塗装は、埃などの付着があった外面では変色や膜厚が薄くなっている箇所が一部あったが、内面の劣化は生じていなかった。

現在の定着具は、設置個所が桁下空間で埃や湿気が停滞しやすい環境であることから、防錆機能を考慮し亜鉛めっき処理仕様に改良され、耐食性が高められている。

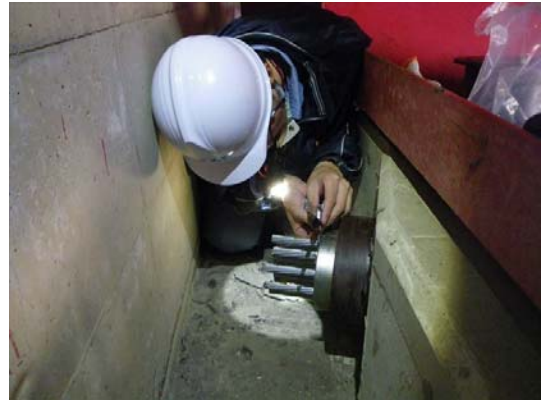
写真-12 ウェッジ出し測定状況

ウェッジの出しろは、PC鋼材を3枚のウェッジにより定着していることから、地震時の張力作用によりバラツキが生じている可能性があった。そこで、写真-12に示すようにノギスにより測定した結果、3枚の出しろは、ほぼ均等で大きな段差もなく安定してPC鋼材をグリップしていた。このことから、地震によってPC鋼材に張力が作用した場合においても、ウェッジの拔出しに対して、ウェッジ押えプレートやスプリングの効果があったと考えられる。

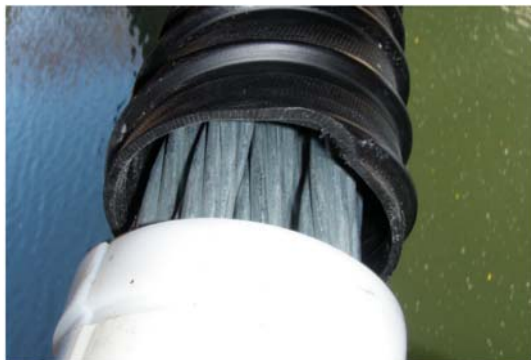
写真-11 PC鋼材

PC鋼材の調査は、余長部やシーズジョイント部にて実施した。PC&PA工法におけるPC鋼材は、亜鉛めっき処理品を使用しており、写真-11に示すように発錆や有害な腐食は全く見られず健全な状態であった。
